Oprava mostovky Karlova mostu

Příprava, průběh, zkušenosti a použité materiály

Oprava Karlova mostu, etapa 0003, část A – oprava mostovky, probíhá od 17. srpna 2007 a je přibližně v jedné polovině. Je to stavba jak finančním objemem, tak i svým fyzickým rozsahem nevelká. Přesto je velmi zajímavá a práce pod drobnohledem veřejnosti laické i odborné není jednoduchá.

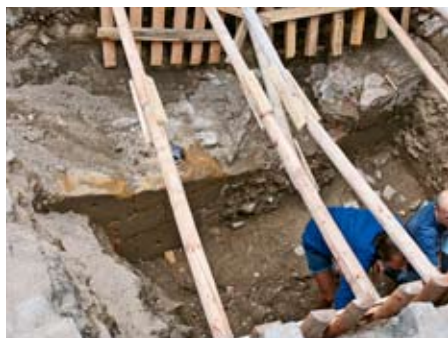
Obr. 1: Zdívo z 15. století, odkryté ve výkopu před malostranskou mosteckou věží

Na předmostích se pohybujeme v archeologickém terénu. Na malostranském předmostí měly být vpusti odvodňující vozovku na konci mostu a odvodnění ukončení izolace napojeny na zděnou stoku probíhající v hloubce cca 6 m před malostranskými mosteckými věžemi. Ve výkopu se ale objevila zeď z pískovcových kvádrů, s kamenickými značkami, z nichž se některé shodovaly se značkami na stěnách vyšší mostecké věže. Projekt odvodnění byl přizpůsoben těmto podmínkám, napojení vpusti proběhlo nad objevenou zdí, pro odvodnění ukončení izolace byla vyhloubena vsakovací jáma. Kromě už uvedeného kvádřového zdiva bylo ve výkopu objeveno i zdivo starší. Bohužel ti, kdo řešili odvodnění konce mostu před námi, tomu nevěnovali velkou pozornost a brutálně se prokopali všemi historickými zdmi,

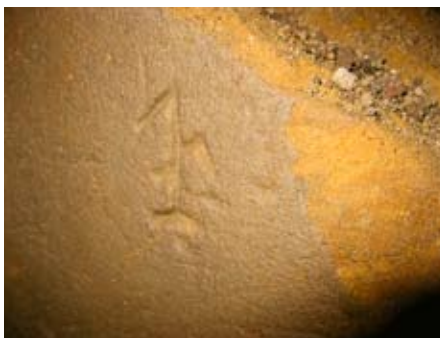
Obr. 2: Gotická kamenická značka na odkrytém kameni

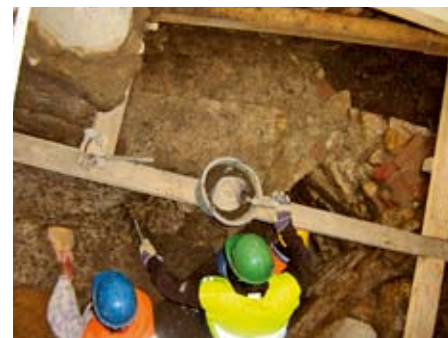
Obr. 3: Práce archeologů na malostranském předmostí, křížení starých zdí

nepřizvali ke své práci archeology, a tak logické souvislosti těchto zdí už asi nikdo nezjistí.

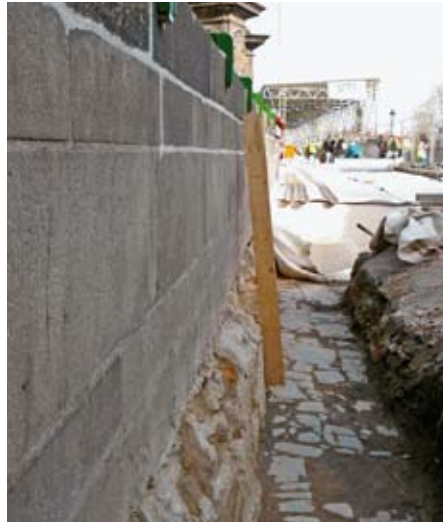
Obr. 4: Odkrytý barokní chodník

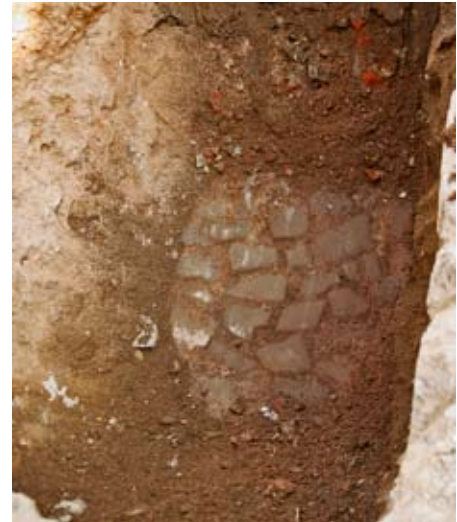
Obr. 5: Historická dlažba mostovky stará nejméně 300 let

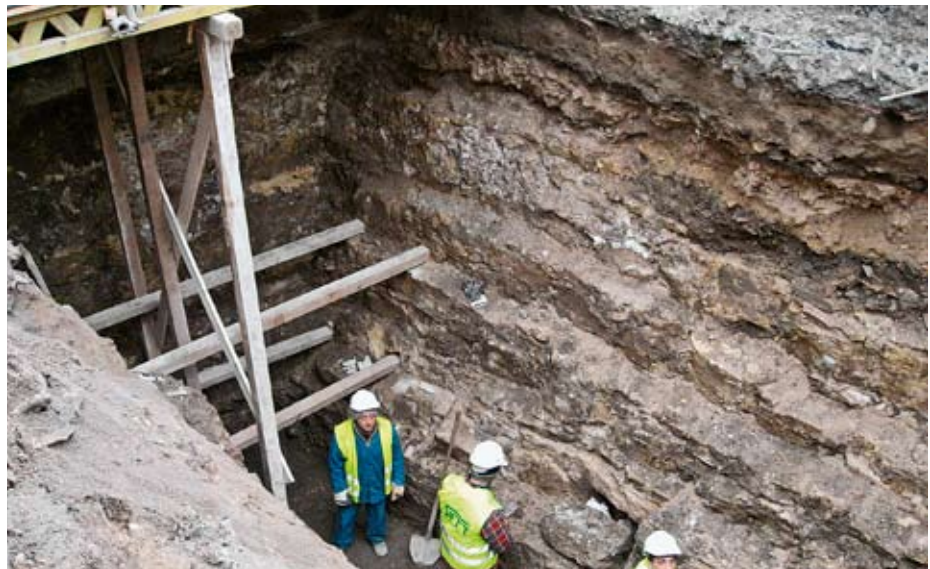
Obr. 6: Rub malostranské opěry

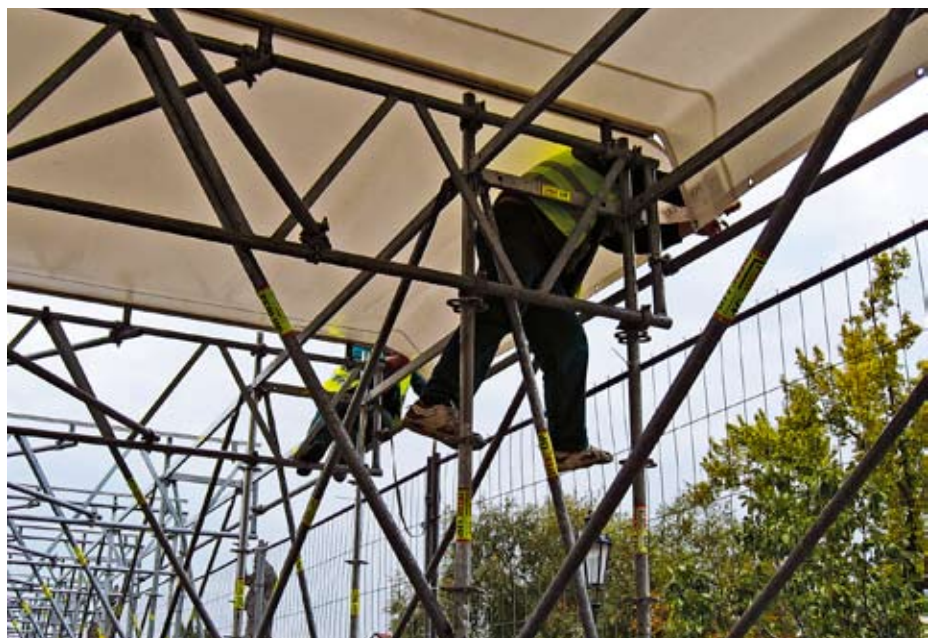
Obr. 7: Montáž zastřešení

Jedním ze základních požadavků bylo udržení provozu na mostě po celou dobu opravy. Stavba zabírá jednu polovinu mostu v délce 4 až 5 polí. Práce jsou zahajovány vždy rozebráním dlažby, následuje zřízení přístřešku, bourání podvozkových vrstev v pásu podél zábradlí, zaměření a rozebrání zábradlí, výroba nových kamenů a zdění. Současně probíhá odstraňování podvozkových vrstev na celou šíři záběru. Po vybourání podvozkových vrstev a vyzdění parapetu může začít obnova výplně, spádového betonu, osazení odvodňovačů, nástřik izolace, pokládka inženýrských sítí, krycího betonu a nakonec rozebrání přístřešku a pokládka dlažby.

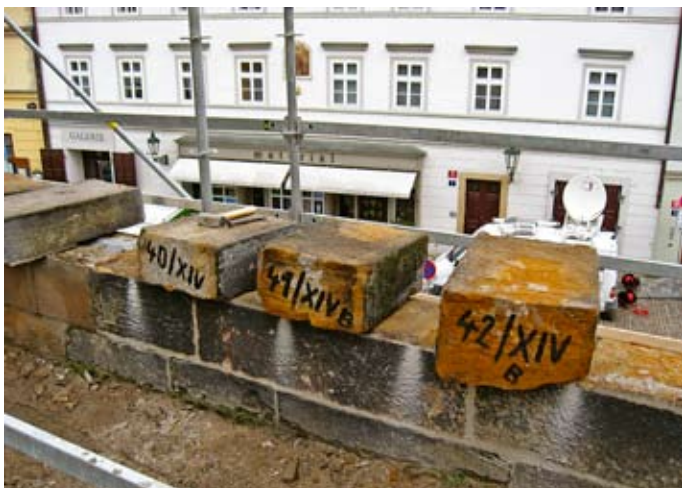
Obr. 8: Uvolněné a označené kameny

Jsou tedy odstraňovány všechny vozovkové a podvozkové vrstvy z poslední opravy až na povrch betonové desky tam, kde tato deska je. Tam, kde chybí, končí bourání na povrchu původního opukového zdiva. Parapetní zábradlí je po pečlivém zaměření a očíslování kamenů rozebíráno v nejmenší míře nezbytné pro to, aby bylo možno zakotvit izolaci do pevného kamene, jehož předpokládaná trvanlivost je alespoň 50 let. Po rozebrání zábradlí se sejde komise, složená z kameníka, geologa, památkáře, zástupce TSK, zástupce dodavatele a technického dozoru, nejprve prohlédne obnaženou spáru, potom prohlédne jednotlivé kameny a o každém z nich rozhodne, jestli se může vrátit zpět, jestli je možné ho použít někde jinde, jestli je historicky cenný a je zapotřebí ho zachovat, nebo jestli se nehodí vůbec k ničemu, není zajímavý ani historicky, ani není použitelný jako stavební materiál a v tom případě skončí v drtičce. Za vyřazené kameny jsou objednány nové a může být zahájeno zdění.

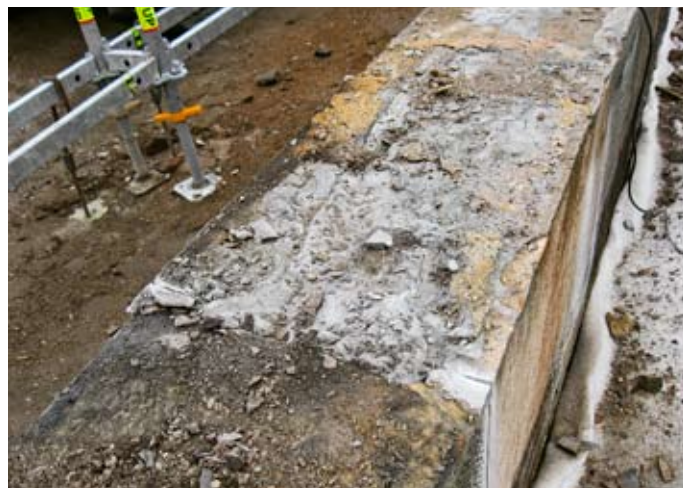
Při rozebírání zábradlí jsme zjistili, že bylo vyzděno na cementovou maltu a místy nebyly použity kamenné kvádry, ale pískovcové desky osazené do líce a za nimi výplň z cementové injektážní směsi a úlomků kamenů. Ukázalo se také, že stav kamenů těsně pod vozovkou byl velmi

Obr. 9: Zdivo z poslední opravy – tenké obkladové desky při obou lících a mezi nimi injektážní směs

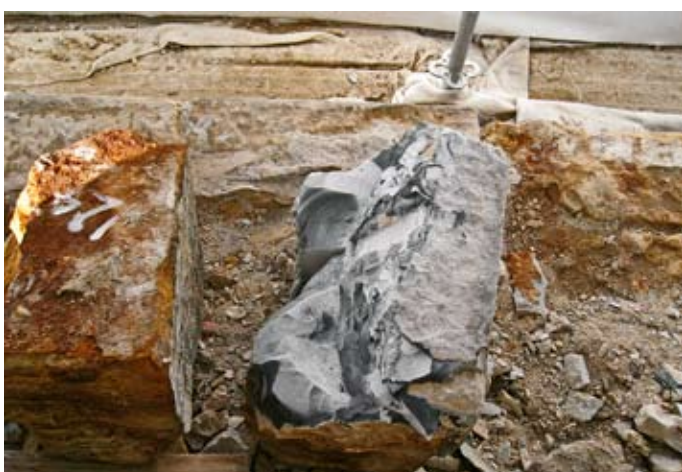
Obr. 10: Taky kámen. Za pískovcovou deskou je často injektážní směs.

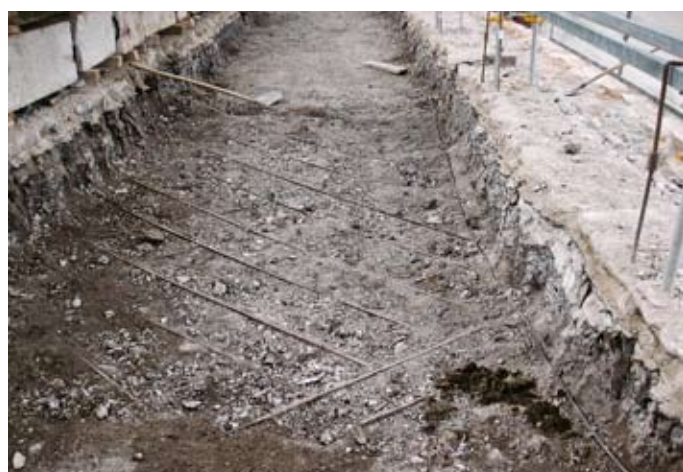
Obr. 11: Místo, kde byla při poslední opravě položena výztuž, k betonáži už ale nedošlo

Před zahájením opravy se dlouze diskutovalo o funkci železobetonové desky provedené při poslední opravě. Vzhledem k tomu, že se z této opravy nezachovala prakticky žádná dokumentace, nevědělo se ani přesně, kde tato deska je a kde ne. Byl sice prováděn průzkum georadarem, výsledky byly ale tak chaotické, že je nikdo nebral vážně a spíš vedly ke zpochybnění metody. Odkrytá skutečnost je ale právě tak chaotická. Místy deska je, místy není, místy je jenom na polovině mostu a bylo i místo, kde byla položena výtuž, ale chyběl beton. Zpracovatel geofyzikálního průzkumu to přijal jako velkou satisfakci.

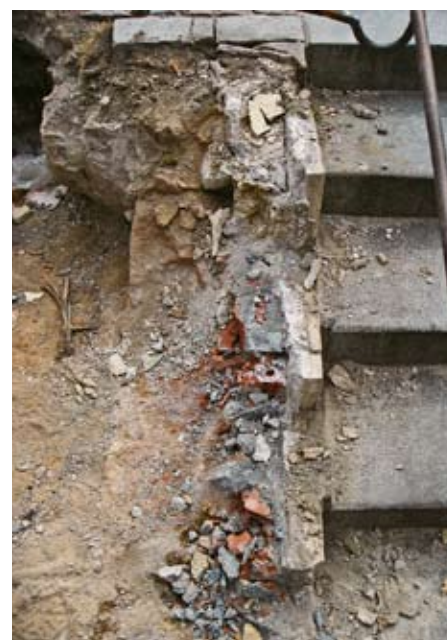
Obr. 12: Při opravě schodů na Kampu, prováděné na konci devadesátých let, byly za tenké pískovcové destičky kladeny příčné děrované cihly do cementové malty

Šok způsobilo odkrytí části zdiva prováděného při opravě schodů na Kampu v letech 1997 a 1998. Za obkladními deskami z božanovského pískovce se objevilo zdivo z příčné děrovaných cihel na maltu cementovou.

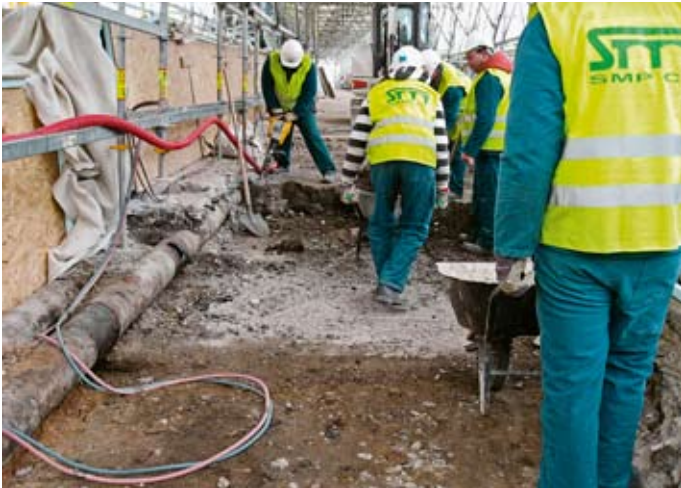
Obr. 13: Bourání vrstev z poslední opravy. V popředí je vidět hrana železobetonové desky, v části bližší k nám už nebyla

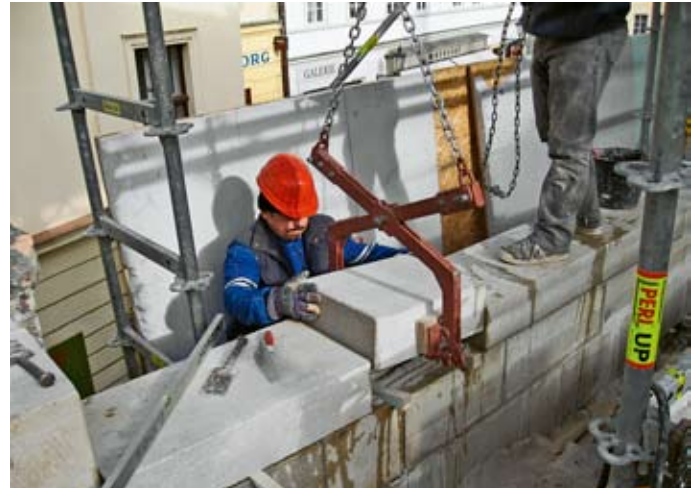
Obr. 14: Pokládání nového kamene

Zdění se výrazně liší od zdění nového zdiva. Most není ani výškově, ani směrově přímý. Navíc jsou tu druhotné posuny a deformace, vzniklé z různých důvodů a v různých dobách. Při zdění si nepomůžete šňůrou, polohu každého kvádru je možné ověřit jenom odměřením od značek umístěných na zdivu pod hranici rozebírání. Podmínkou památkářů bylo dodržení kmenořezu před opravou v maximální možné míře. Lpění na striktním dodržení tohoto kmenořezu by ale znamenalo velké množství kamenů vyřazených kvůli drobným vadám a naopak, pokud bychom se snažili využít každou zdravou část jinak špatného kamene, změnil by se zcela charakter zdiva. Proto se při hodnocení kamenů vždy hledá rozumný kompromis.

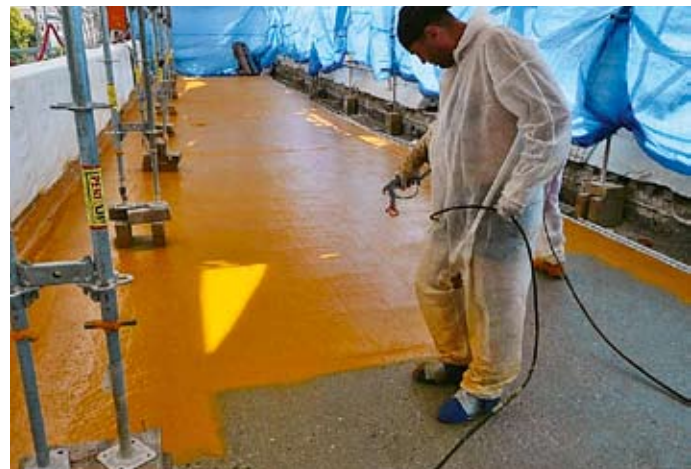
Obr. 16: Stříkání první vrstvy izolace

Na izolaci jsou kladeny mimořádné nároky. Kromě jiného byla požadována záruka na 30 let. Podmínkám vyhověla izolace ELIMINATOR od britské firmy Stirling Lloyd. Jedná se o nástřikovou izolaci z metylmetakrylátu. Je to materiál dostatečně pevný i pružný, překlenující trhliny. Požadujeme odtrhovou pevnost izolačního souvrství na betonu 1,6 MPa a na kamenech zábradlí 0,7 MPa. Výhodou této izolace je možnost pokládky i na vlhký beton a za nízkých teplot.

Dodavatel prací, společnost SMP CZ, navrhla nástříkovou izolaci ELIMINATOR. Je to tekutá, plně reaktivní elastomerická membrána, aplikovaná ve dvou vrstvách, založená na metylmetakrylátových pryskyřicích, které velmi rychle tuhnou a vytvoří tuhou nepropustnou membránu. Ta odolává velmi dobře průsakům vody, olejů, sulfátů, chloridů, alkálií, plynů a mnoha agresivních kyselin. ELIMINATOR je možné používat k ochraně povrchů betonu, oceli, zdiva cihelného i kamenného. Je možné ho nanášet na 7 dní starý beton a je možné ho nanášet při teplotách od -10 do +40 °C. Izolační souvrství je po uplynutí 45 minut dostatečně pevné na to, aby bylo možné ukládat další technologické vrstvy.

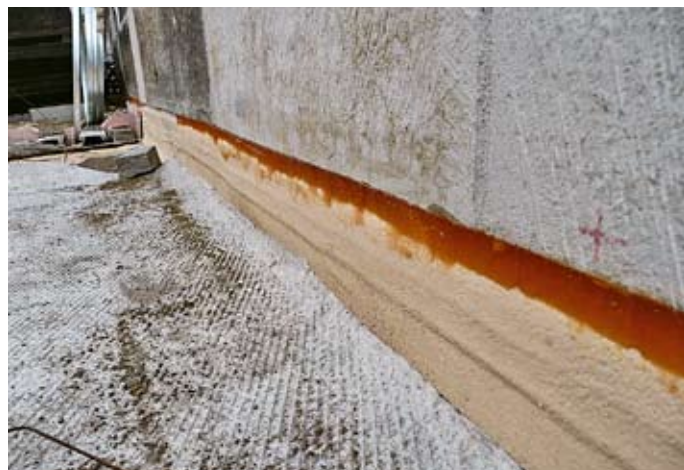
Obr. 18: Ukončení izolace ve vodorovné drážce vyplněné tmelem

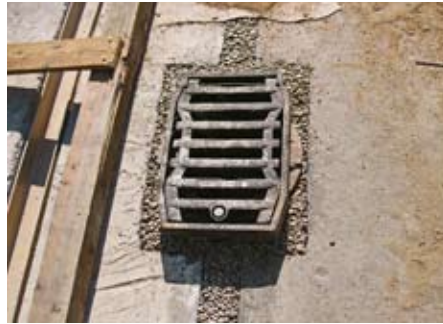
Obr. 19: Odvodňovač před položením dlažby, do něhož je drenážním plastbetonem přiváděna voda stékající po izolaci

V současné době probíhá první ze dvou částí celkové opravy. Úkolem této první části je zabezpečit mostní konstrukci před pronikáním srážkové vody. Provést tedy kvalitní izolaci a všechny práce, které to podmiňují. Systém odvedení srážkové vody musí zůstat stejný jako doposud. To znamená, že voda z povrchu mostu je odváděna do chrličů umístěných nad řekou v jednotlivých mostních polích. Pouze koncové části mostu jsou odvodněny do kanalizace. Před zahájením opravy bylo uspořádání příčného řezu, vzniklé při opravě z let 1965 až 1975, následující: mezi přezděnými parapetními zábradlími byla na historickém jádru mostu vybetonována deska, jejímž úkolem bylo zabránit vyklánění parapetních zábradlí a zároveň zvýšit příčnou tuhost mostu ve vodorovném směru. Nad ní je vrstva keramzitbetonu, cementový vyrovnávací potěr, izolace z asfaltových pásů, krycí potěr a dlažba z atypických žulových kostek 200/100/60 mm, kladených do betonu.

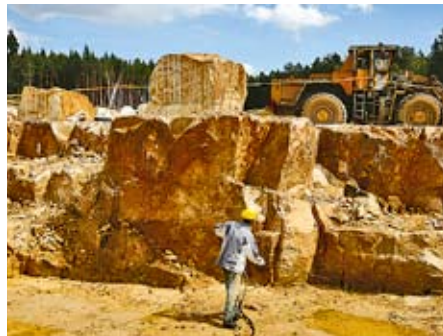
Obr. 21: Lom Kocbeře – vrtání stěny při těžbě blokového kamene

Blokový kámen, jeho výběr, kvalita a technologie zpracování podléhají specifickému systému kontroly, makroskopickým prohlídkám a laboratorní kontrole kvality vzorku jednotlivých dodávek. Vybraná bloková surovina putuje do zpracovatelského závodu v Pečkách, kde je řezána na lanových pilách na desky o síle 40 cm. Zástupce UK Praha označí na připravených deskách řezy formátů jednotlivých kvádrů podle původních rozměrů kvádrů zdiva mostovky. Hotové výrobky jsou přepravovány na stavbu, ručně opracovány kameníky a usazeny do mostovky Karlova mostu.

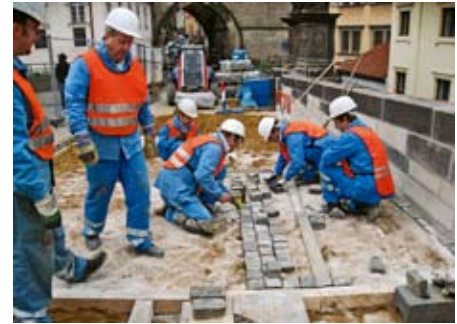
Obr. 20: Dlaždiči – poslední práce před uvedením do provozu

Na závěr je na místo vrácena žulová dlažba, kladená tentokrát do písku stabilizovaného váp-

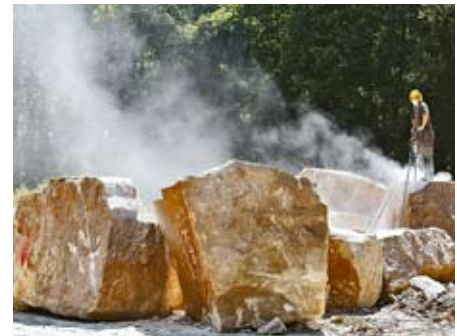
Obr. 22: Dělení a zarovnání blokového kamene před transportem

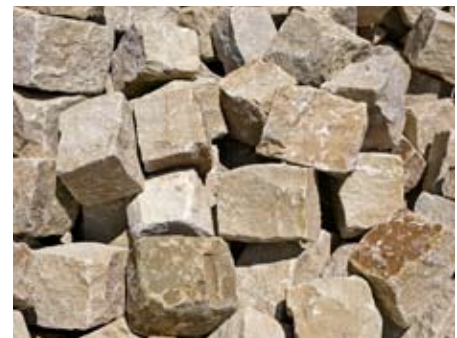
Obr. 23: Střední štípaný stavební kámen
